**EL GRUPO MUNICIPAL VOX DEL AYUNTAMIENTO DE ALCANTARILLA A TRAVÉS DE SU PORTAVOZ, D. RUBÉN GÁLVEZ SERRANO Y DE LOS CONCEJALES, D. IGNACIO ISASI LLAMAS Y D<sup>a</sup>. FÁTIMA MÁRIA LOPEZ SANDOVAL PRESENTA AL PLENO DE OCTUBRE DE 2.024, PARA SU DEBATE Y APROBACIÓN LA SIGUIENTE:**

<p><b>PROPUESTA C/ POETA VICENTE MEDINA</b> <b>EXPOSICIÓN DE MOTIVOS</b></p>
--

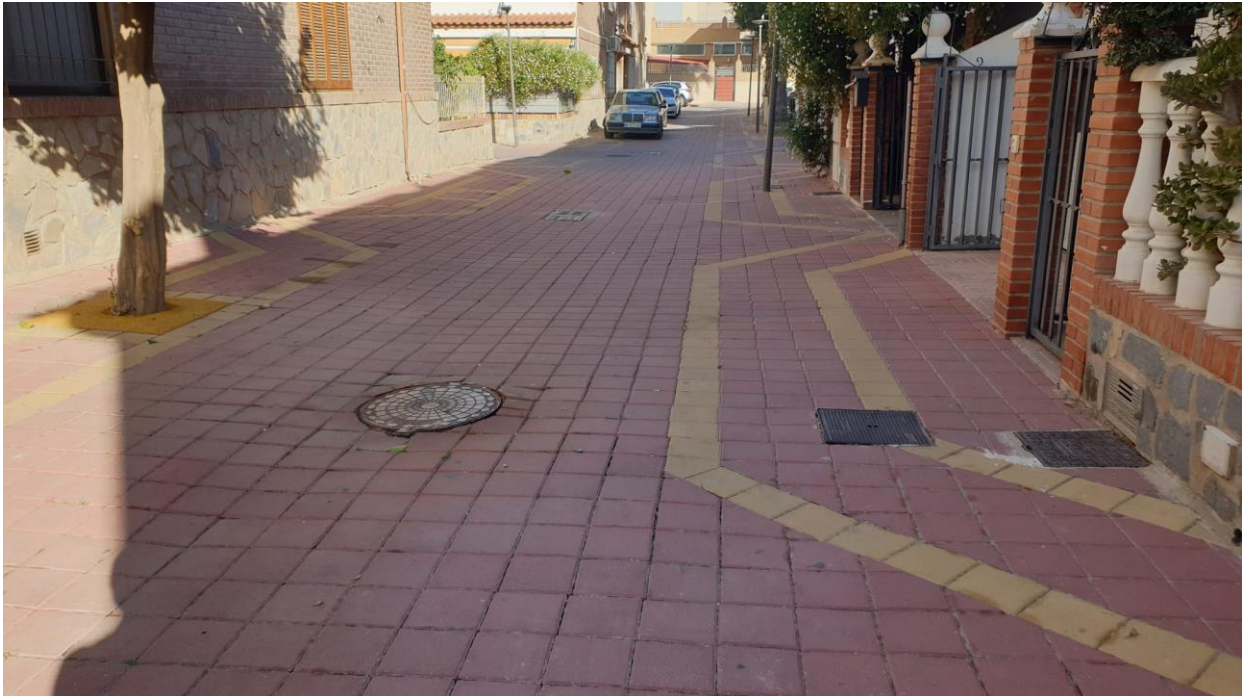
FOTO N°1

Ante las quejas realizadas por los vecinos, nos vemos en la necesidad de plantear esta moción. La C/ Poeta Vicente Molina, cruce con C/ Ruben Darío a la altura del N°14, parece estar experimentando un hundimiento del pavimento, lo que ha provocado que los porches del N°14 y siguientes se inclinen hacia el centro de la calzada y se separen de las fachadas. Este problema podría estar causado por una serie de factores, entre ellos la falta de compactación del terreno, posibles filtraciones de agua, fallos en las infraestructuras subterráneas (como tuberías o drenajes), o movimientos geotécnicos que hayan debilitado el subsuelo.

Se puede apreciar cómo en las fotos N°1 y 2 la alcantarilla está quedando más elevada que el resto del pavimento.

Por lo tanto, solicitamos una investigación geotécnica para identificar el origen exacto del problema y una intervención urgente para evitar que los daños estructurales empeoren.

**PRIMERO.** - Instar al equipo de gobierno local del Ayuntamiento de Alcantarilla a que se realice él estudio que determinen los técnicos, por ejemplo, geotécnico, inspección de las infraestructuras subterráneas etc. de la calle Poeta Vicente Molina, con especial atención a la estabilidad del subsuelo

para determinar la causa del hundimiento y adoptar las medidas correctoras necesarias.

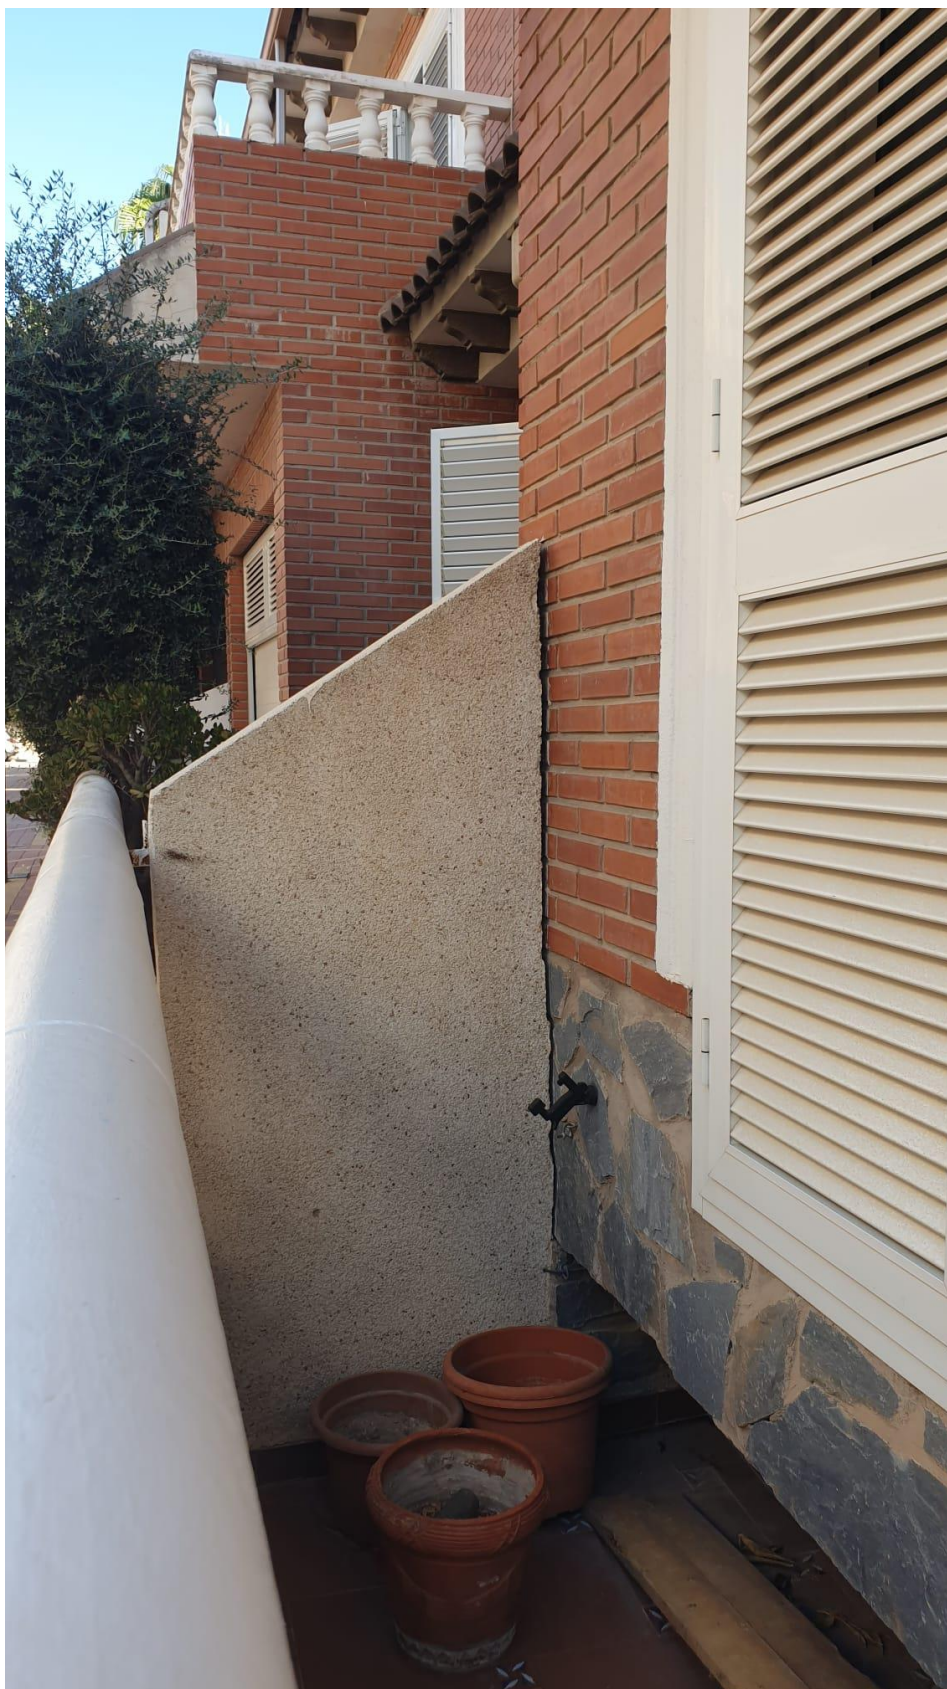
Foto N°3

Lo que provoca la inclinación del muro del porche cómo puede apreciarse en las siguientes fotografías.
